# 長与町道路トンネル維持管理計画

現在、長与町が管理していっている道路トンネルは「高田越トンネル」のみであり、本維持管理計画においては、この一本について記載を行います。

### ■高田越トンネル諸元

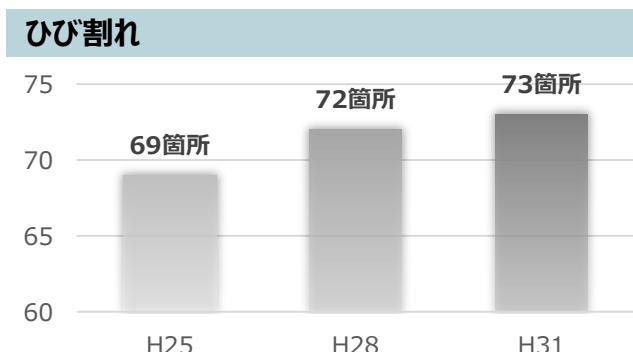
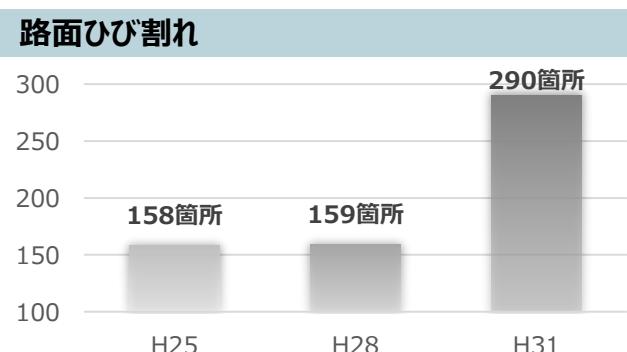
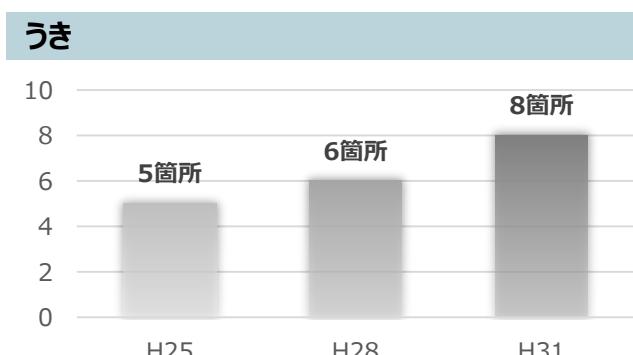
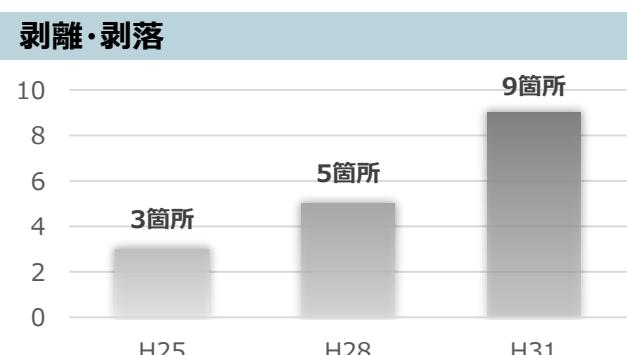
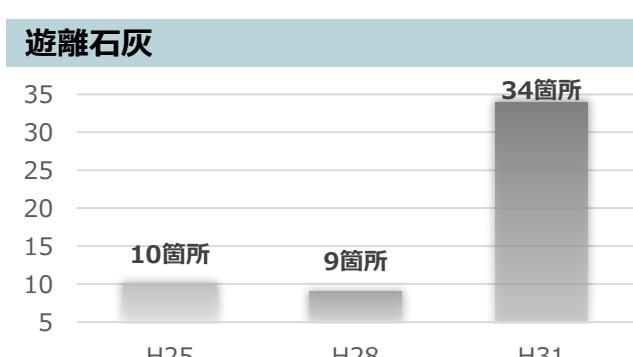
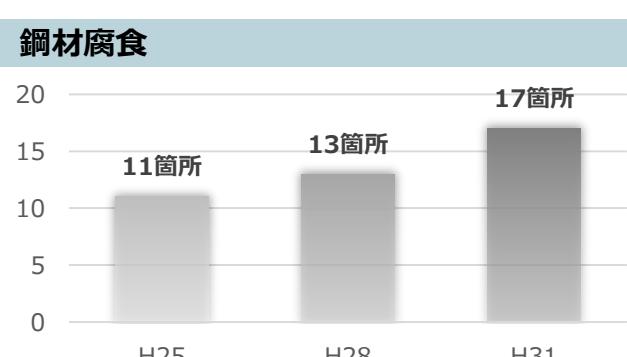
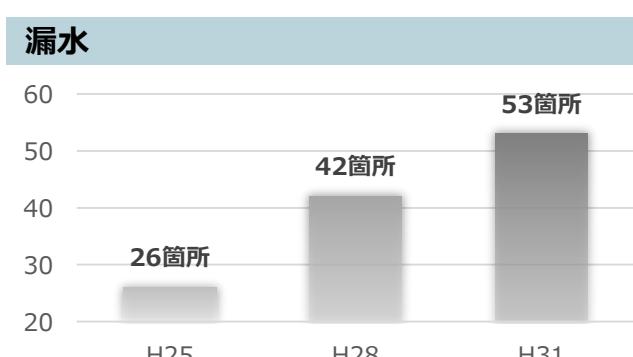
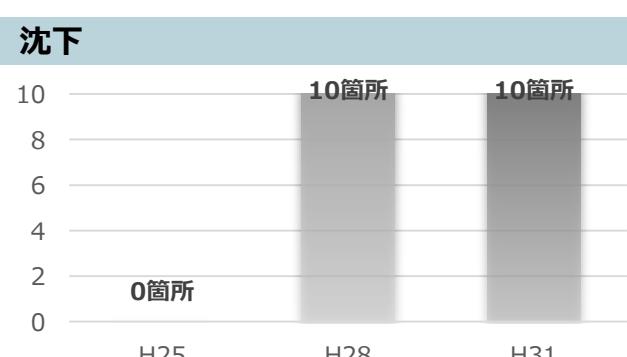
発生箇所としては起点側7スパン程度に集中しており、この区間は土被り高さが約9.5m～14.1mと本トンネル区間で最も高い土被りとなる区間であることが確認されている。

高田越トンネルに見られる変状は盛土法面箇所に集中しているため、構造物背面盛土の影響（偏土圧等）によるものと考えられる。特に路肩の沈下や漏水箇所については過年度点検結果より進行が見られ、盛土に何らかの動きが生じていると考えられる。

また、路面ひび割れについては、近年道路工事の影響により、大型車両の通行が増加していることも一因として考えられる。今後の進行も懸念されるため、進行状況や新たな変状箇所等の確認等のために定期的な点検・調査が必要である。

ひび割れやうき、剥離、鋼材腐食については外力の影響もあるが、大きな進行が確認されていないため、現状、初期欠陥や乾燥収縮等の材質劣化による影響が大きいと考えられる。
