# 長与町道路トンネル維持管理計画

## 2. 高田越トンネル概要

現在、長与町が管理している道路トンネルは「高田越トンネル」のみであり、本維持管理計画においては、この一本について記載を行います。

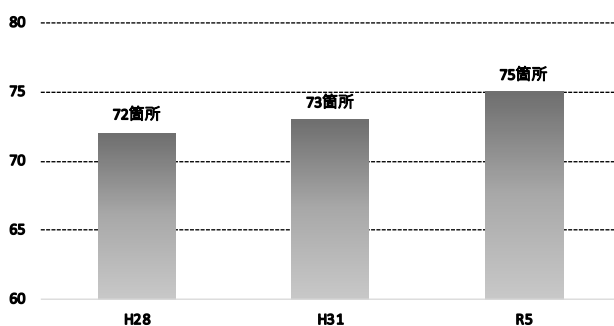
ひび割れやうき、剥離、鋼材腐食については外力の影響もあるが、大きな進行が確認されていないため、現状、初期欠陥や乾燥収縮等の材質劣化による影響が大きいと考えられる。

ひび割れ

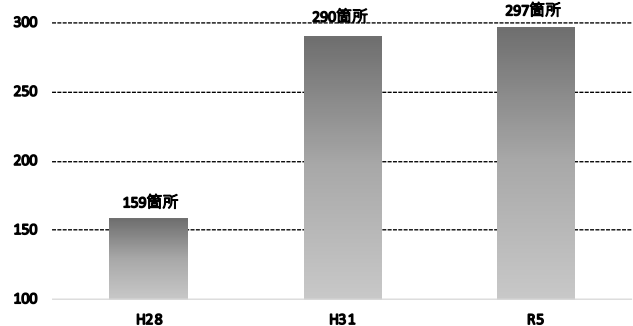
また、路面ひび割れについては、近年道路工事の影響により、大型車両の通行が増加していることも一因として考えられる。今後の進行も懸念されるため、進行状況や新たな変状箇所等の確認等のために定期的な点検・調査が必要である。

路面ひび割れ

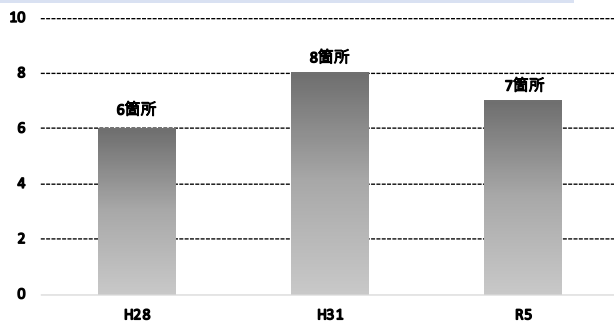
うき

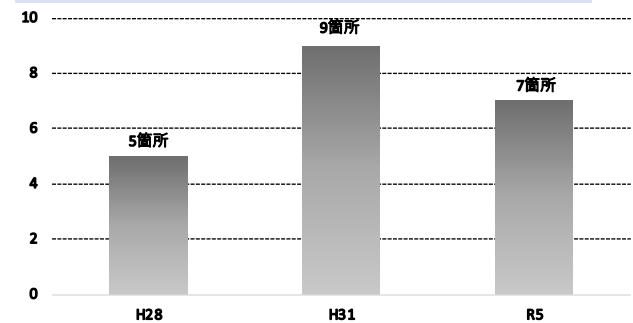
剥離・剥落

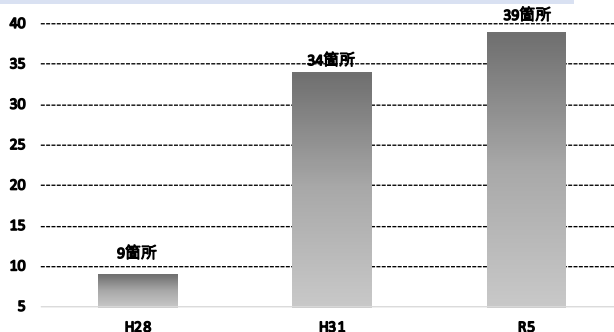
遊離石灰

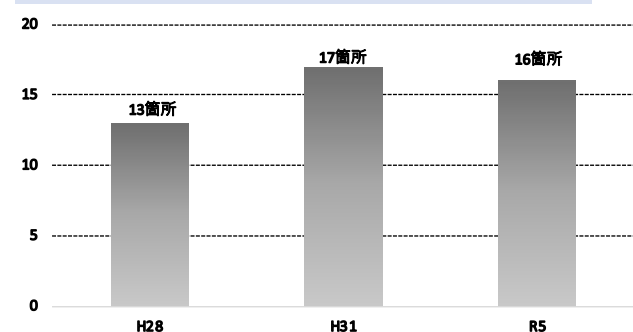
鋼材腐食

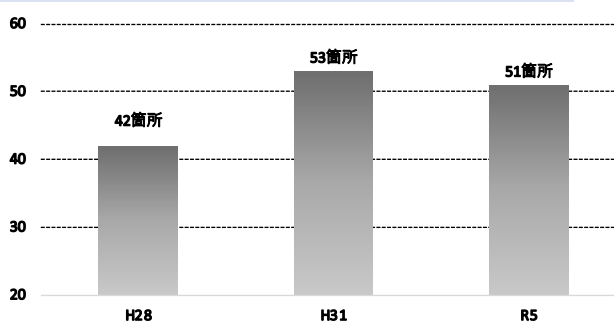
高田越トンネルに見られる変状は盛土法面箇所集中しているため、構造物背面盛土の影響（偏土圧等）によるものと考えられる。特に路肩の沈下や漏水箇所については過年度点検結果より進行が見られ、盛土に何らかの動きが生じていると考えられる。

漏水
