# 長与町道路トンネル維持管理計画

## 2. 高田越トンネル概要

現在、長与町が管理している道路トンネルは「高田越トンネル」のみであり、本維持管理計画においては、この一本について記載を行います。

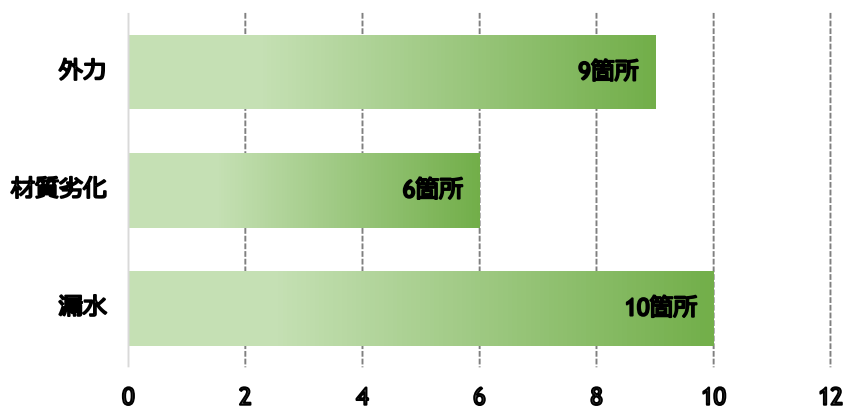
■ II判定箇所数

発生箇所としては起点側7スパン程度に集中しており、この区間は土被り高さが約9.5m～14.1mと本トンネル区間で最も高い土被りとなる区間であることが確認されている。

高田越トンネルに見られる変状は盛土法面箇所集中しているため、構造物背面盛土の影響（偏土圧等）によるものと考えられる。特に路肩の沈下や漏水箇所については過年度点検結果より進行が見られ、盛土に何らかの動きが生じていると考えられる。

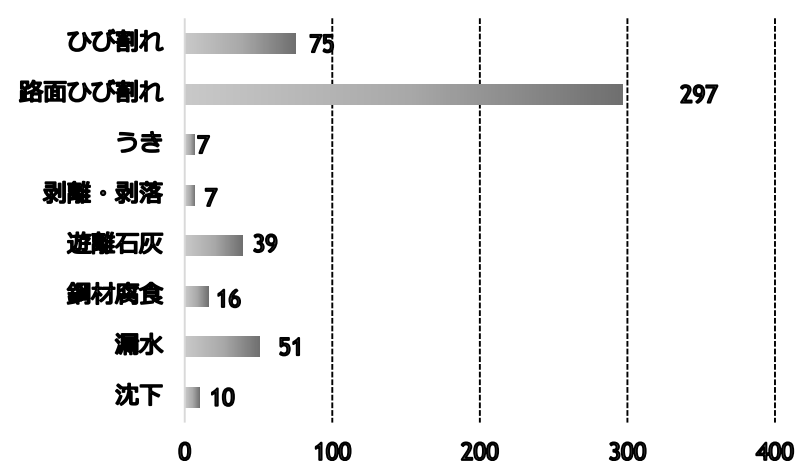
■ 変状の種類と総箇所数(I判定含む)

また、路面ひび割れについては、近年道路工事の影響により、大型車両の通行が増加していることも一因として考えられる。今後の進行も懸念されるため、進行状況や新たな変状箇所等の確認等のために定期的な点検・調査が必要である。

ひび割れやうき、剥離、鋼材腐食については外力の影響もあるが、大きな進行が確認されていないため、現状、初期欠陥や乾燥収縮等の材質劣化による影響が大きいと考えられる。
