# 長与町道路トンネル維持管理計画

# 1. 背景と目的

現在、長与町が管理している道路トンネルは「高田越トンネル」のみであり、本維持管理計画においては、この一本について記載を行います。

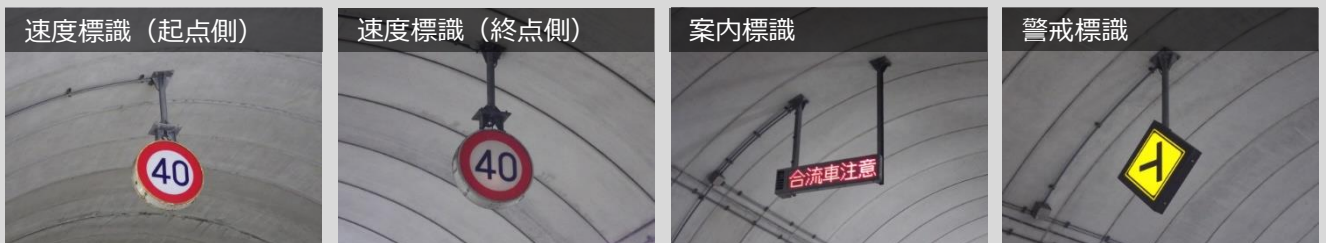
標識：計4基

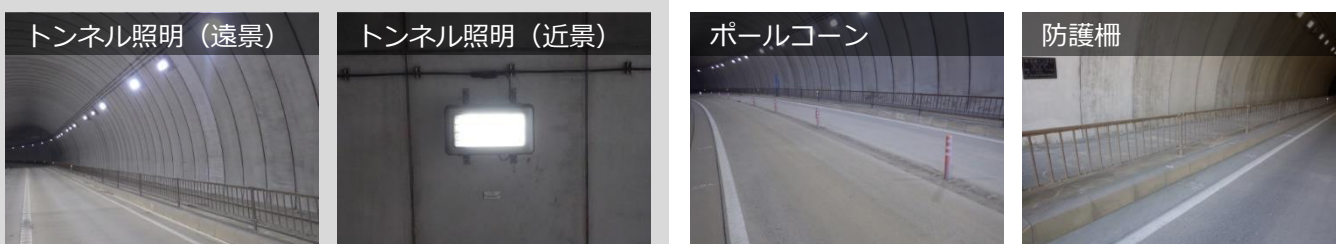
トンネル証明：計114基

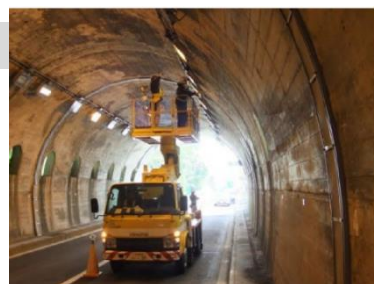
## 近接目視

トンネル点検車等を用いて、日常的な施設の状態把握では発見しづらい部材の変状等の状態を肉眼により把握できる距離まで接近し、観察・評価します。ひび割れについては、必要に応じてその位置、長さ、幅、段差等を目盛り付きルーペまたはクラックスケールを用いて計測します。

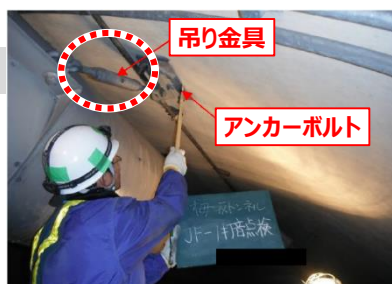
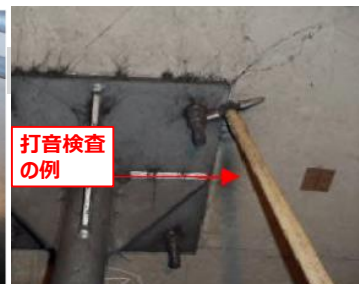
## 打音検査

打音検査にあたっては、頭部重量100～300g程度の点検用ハンマーを用いて実施します。
