長与町 要対策箇所一覧表【令和3年度】

長与町内通学路の対策箇所

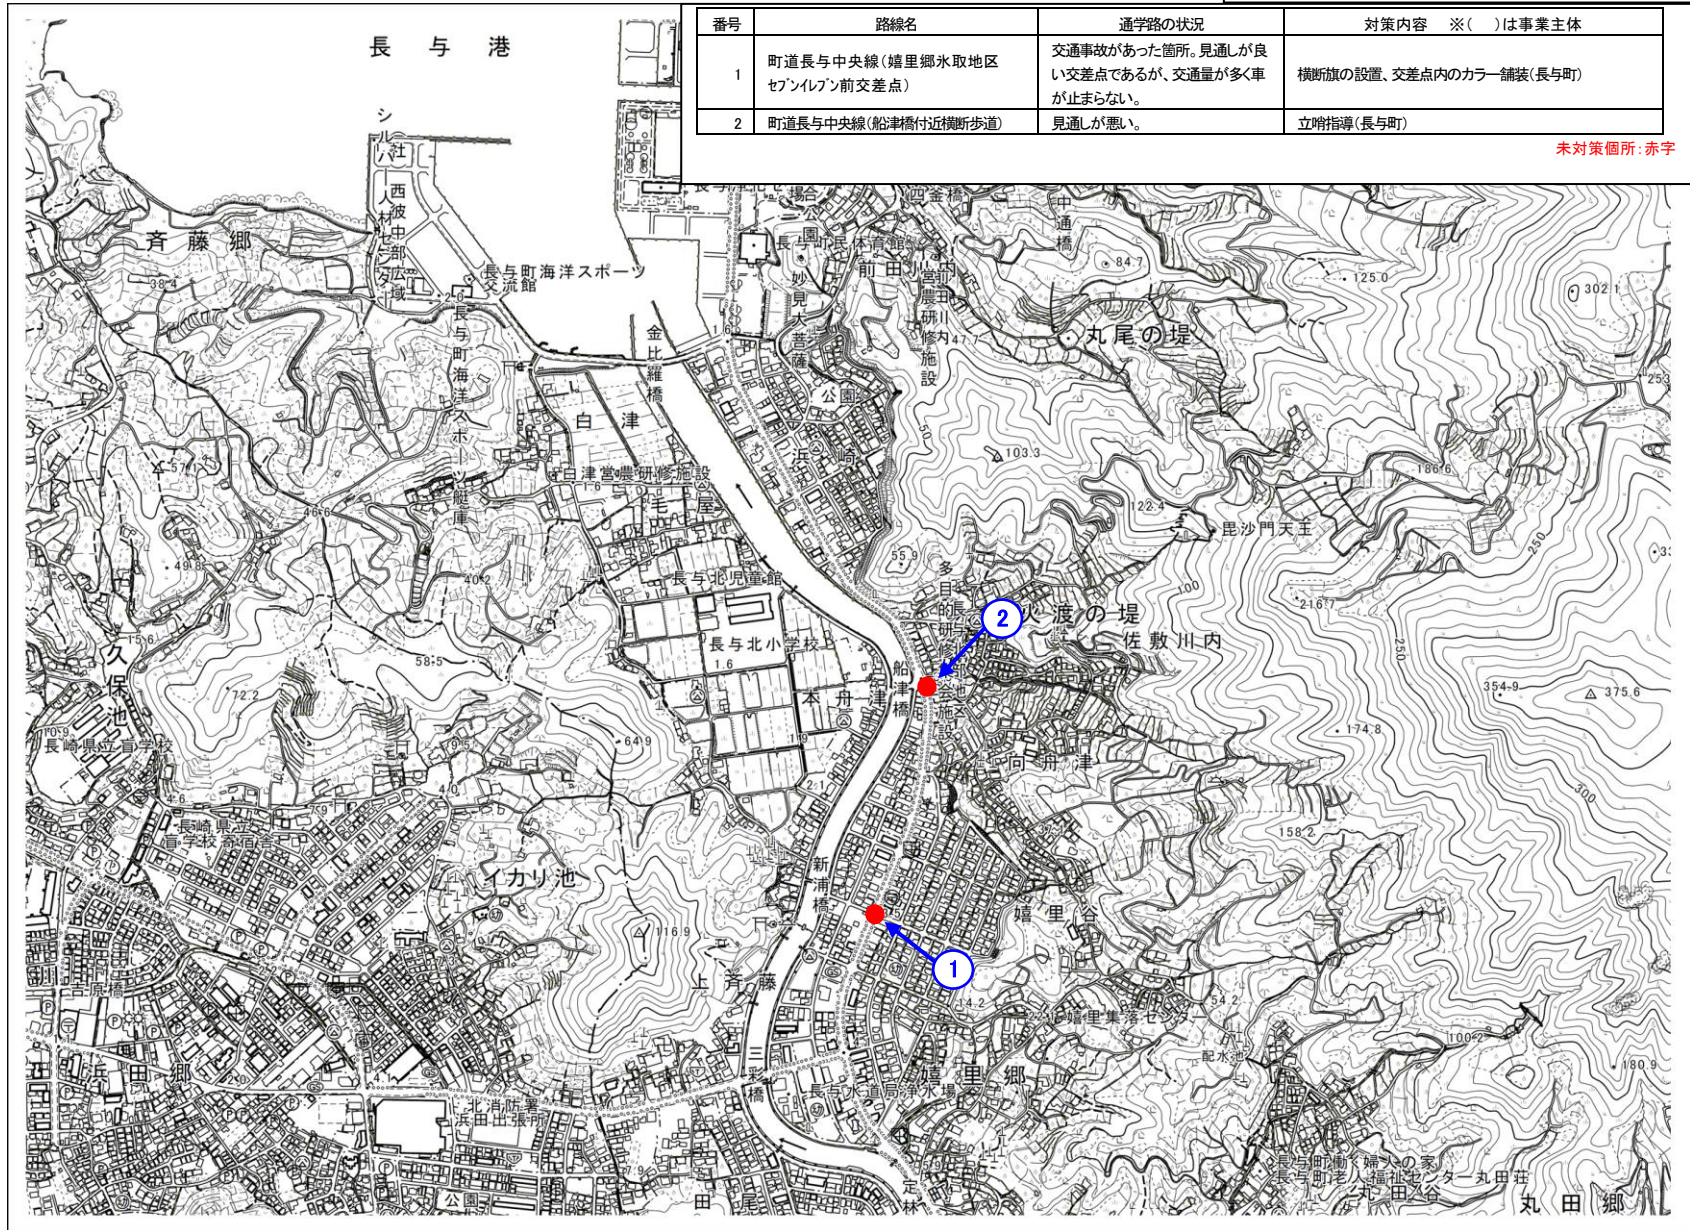
長与北小学校（令和3年度）

番号	路線名	箇所名・住所	通学路の状況・危険の内容	対策（予定）内容	事業主体	対策時期 ※1	取組状況/実施時期・評価等			
							P計画	D実行	C評価※2	A改善※3
1	町道長与中央線	嬉里郷水取地区 セブソルブ前交差点	交通事故があった箇所。見通しの良い交差点で横断歩道があるが、交通量が多く車が止まらない。	交差点内のカラー舗装	長与町 土木管理課	短期				
				横断旗の設置	地域安全課	短期	平成29年度	平成30年度	令和元年度 評価：D	
2	町道長与中央線	船津橋付近横断歩道	見通しが悪い。	立哨指導	長与町教育委員会 学校教育課	短期				
						短期	平成29年度	平成30年度	令和元年度 評価：C
